PROJEKT BUDOWLANY  
 SKALA 1:30

OBIEKT: KOSCIÓŁ FILIALNY pw. św. ANTONIEGO  
 Gólcza, dz. nr 347, obr. Gólcza 0057.

PRZEKROJ PODUZY  
 -projektowany

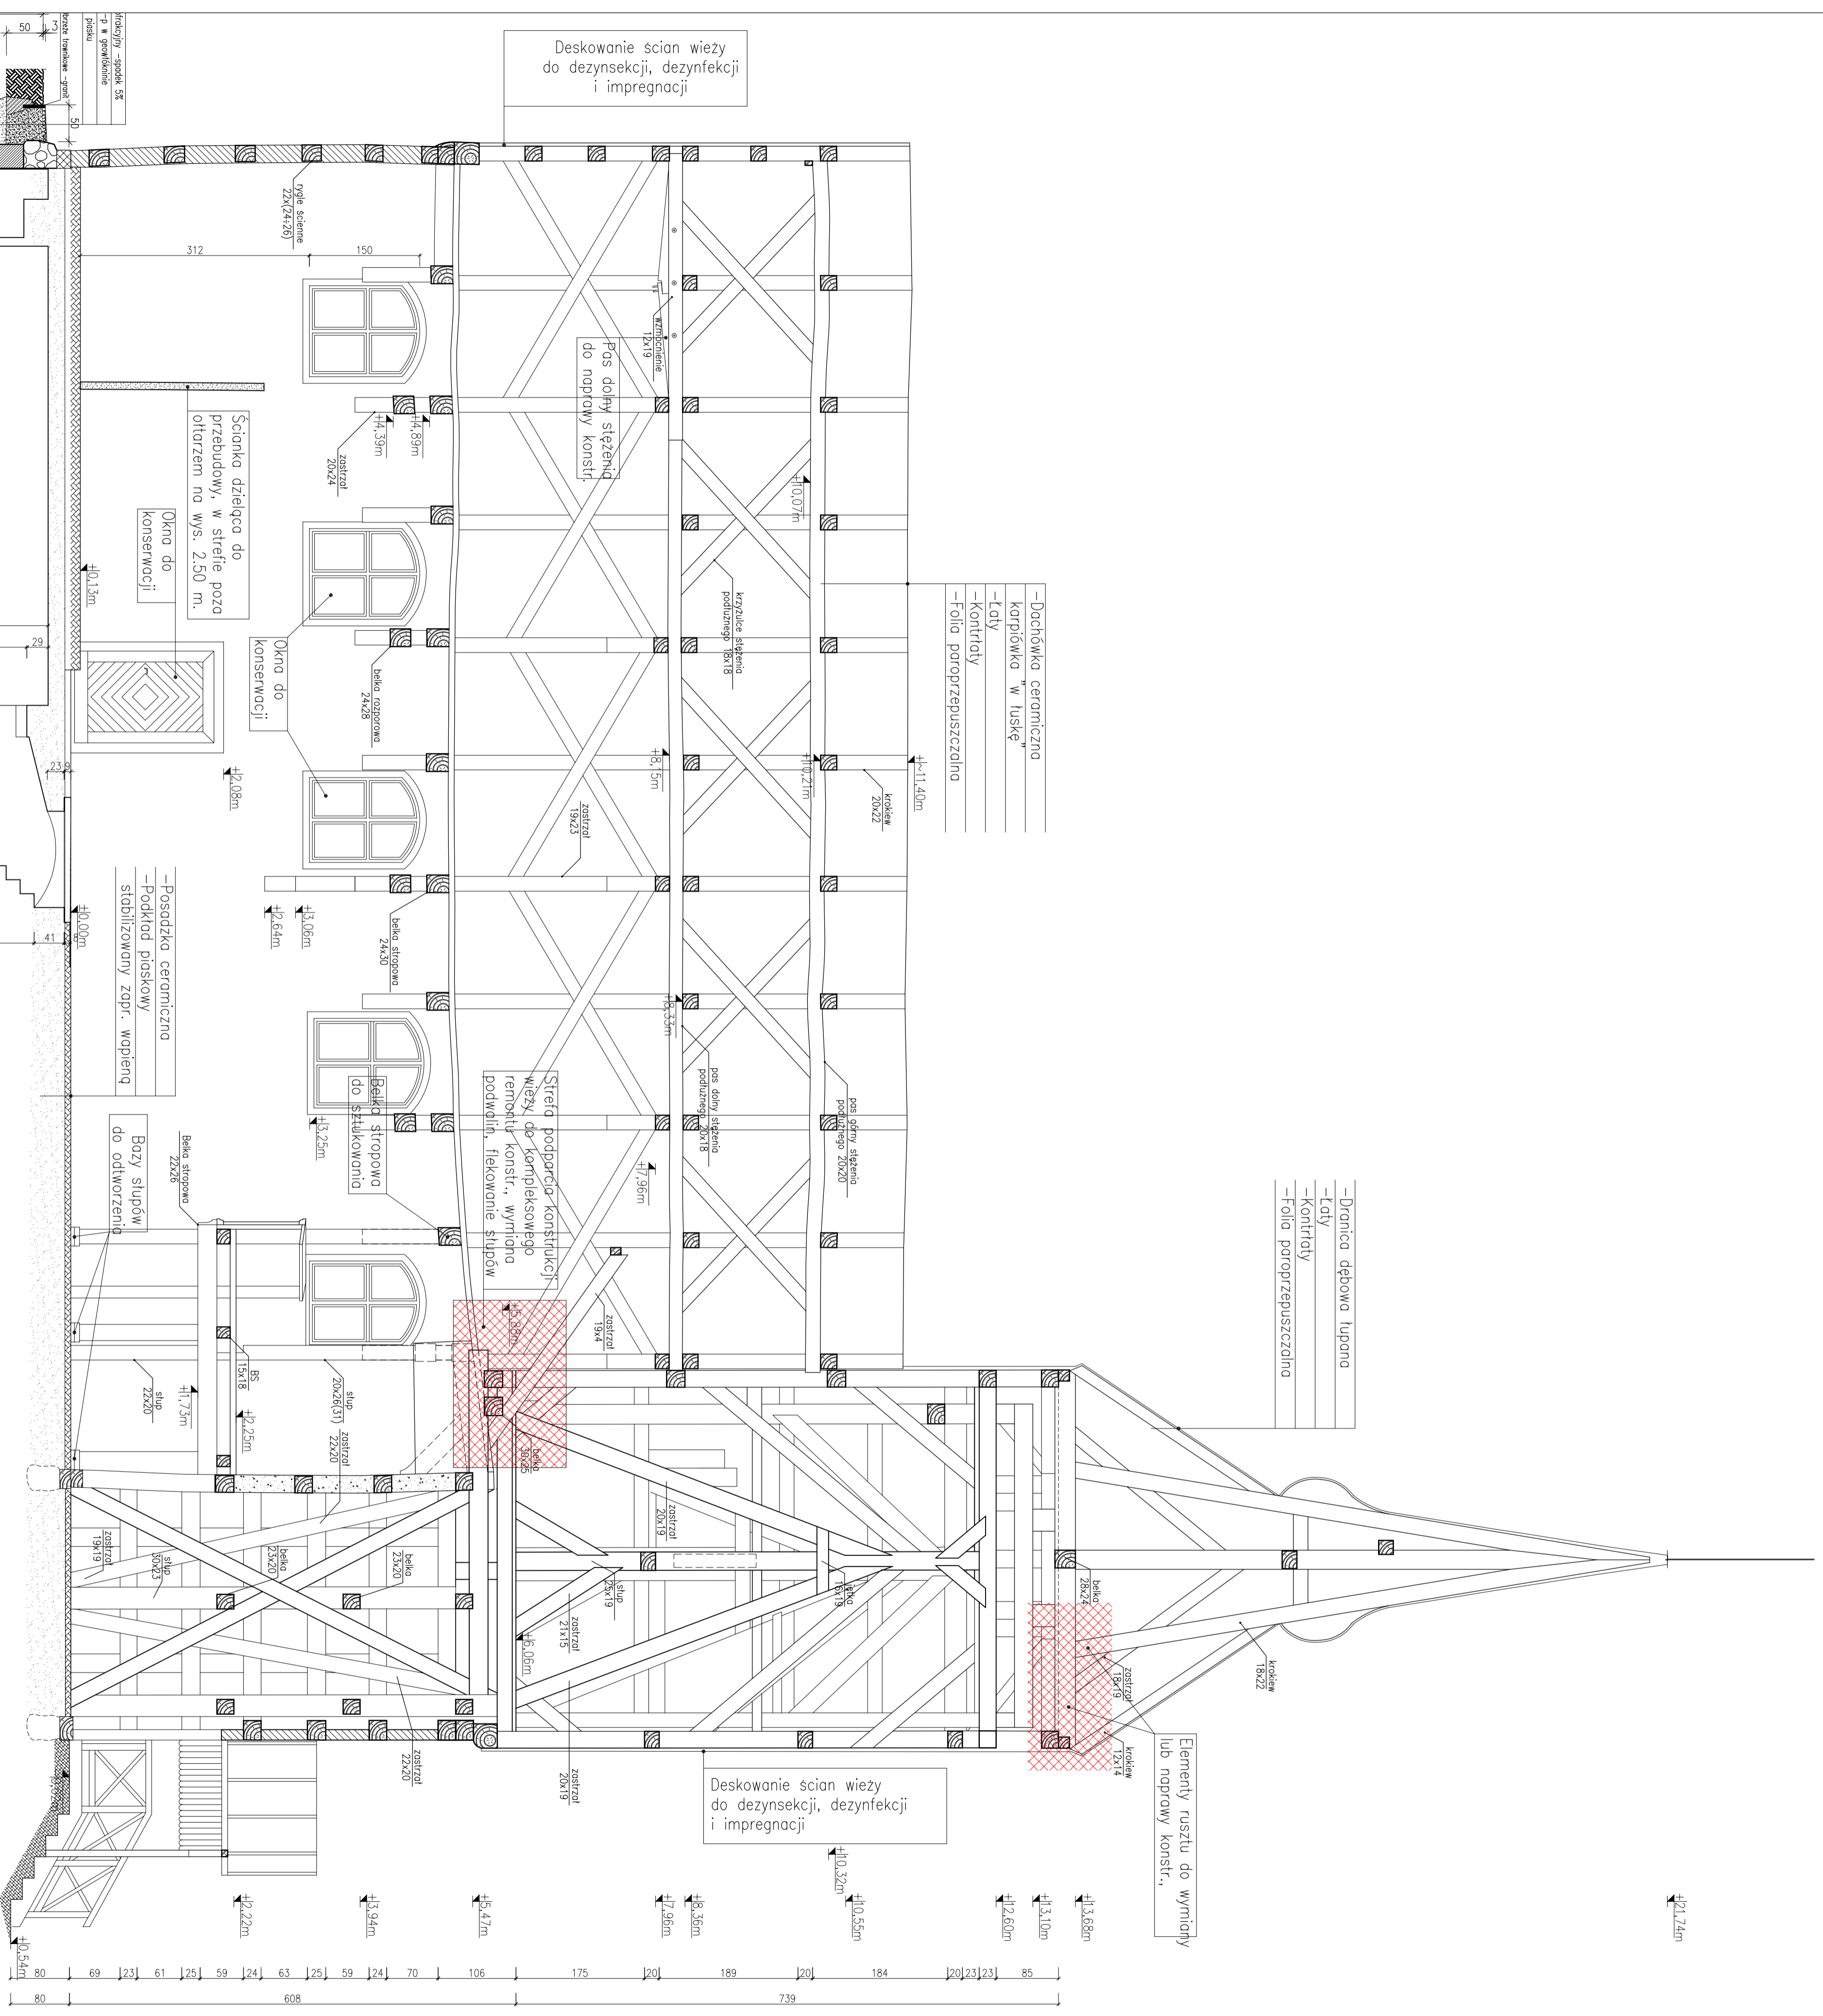
Deskowanie ścian wieży do dezynsekcji, dezynfekcji i impregnacji

Pas dolny stężenia do naprawy konstr.

- Dachówka ceramiczna
- Karpówka "w łuskę"
- Łaty
- Kontrłaty
- Folia paroprzepuszczalna

- Drzwnica dębowa lupana
- Łaty
- Kontrłaty
- Folia paroprzepuszczalna

Elementy ruszty do wymioty lub naprawy konstr.,

Posadzka ceramiczna

- Posadzka ceramiczna
- Podkład płaskowy stabilizowany zopr. wapniem
